床端部 部分詳細図

小池道男邸新築工事

部分詳細図1
縮尺 1/6

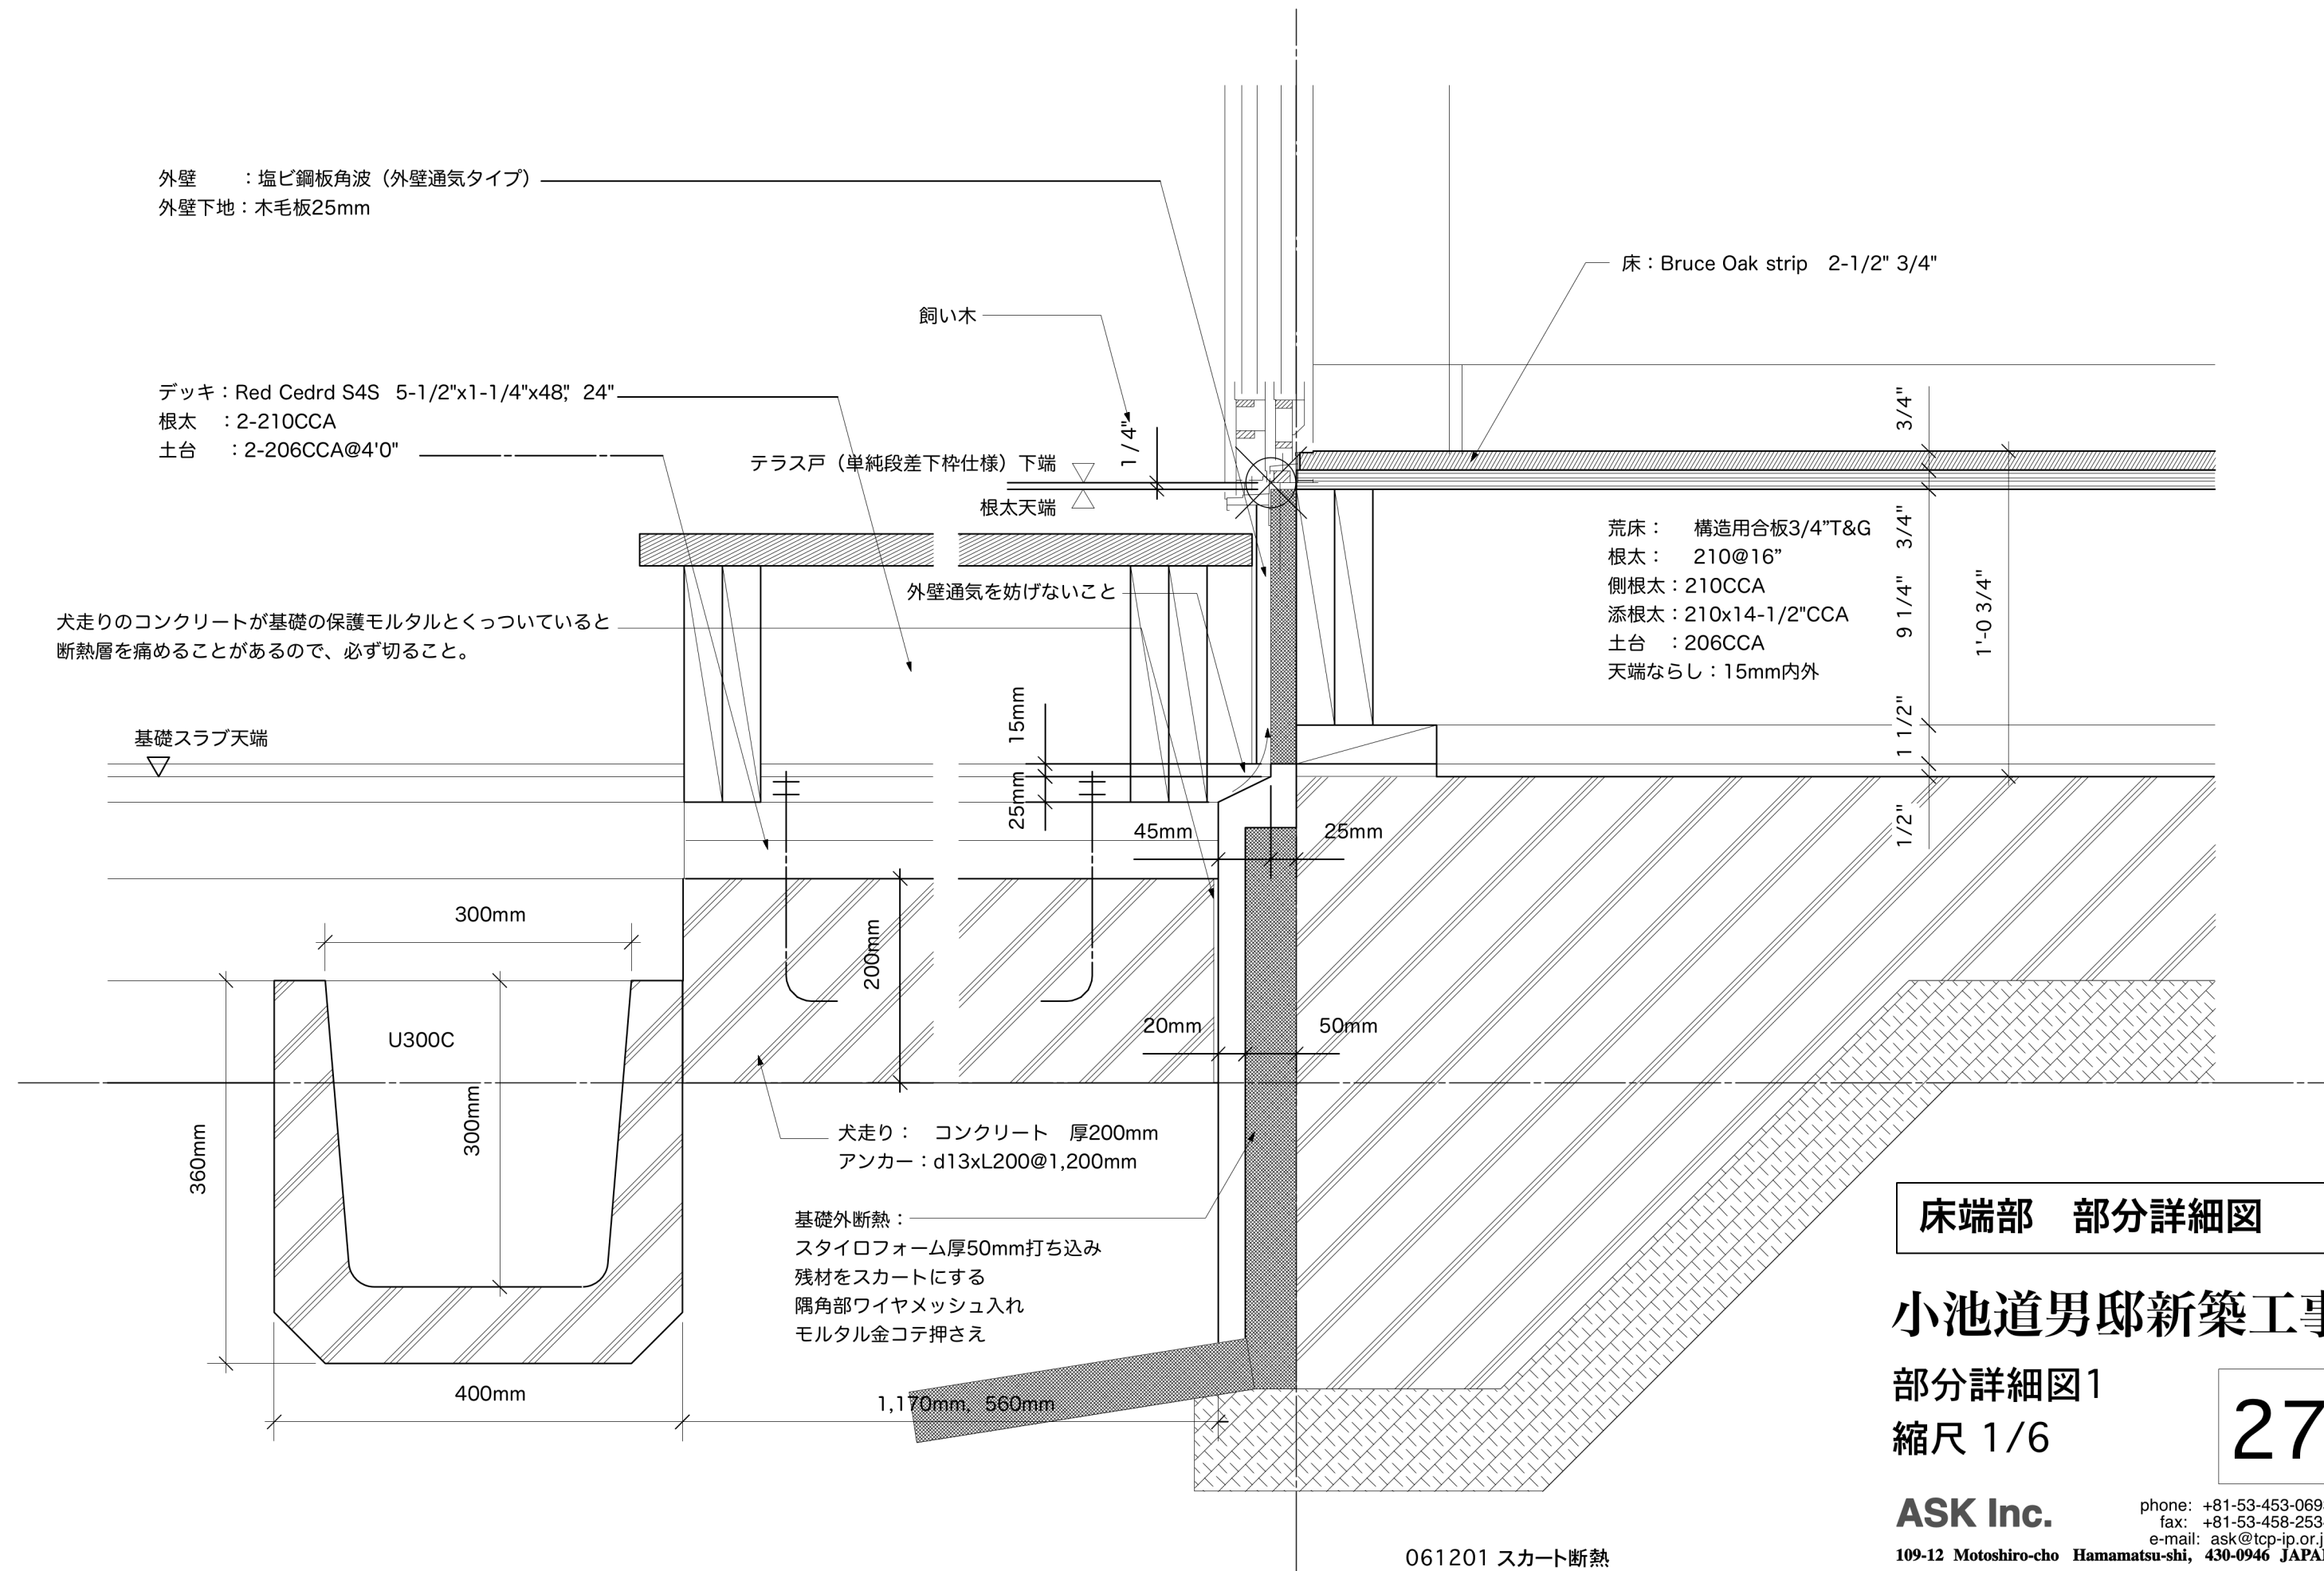
犬走りのコンクリートが基礎の保護モルタルとくっついていると断熱層を痛めることがあるので、必ず切ること。
